# IKT-Warentest

## „Kurzliner für Hausanschlüsse“

- Auszug aus dem Forschungsbericht -

Gelsenkirchen, Oktober 2018

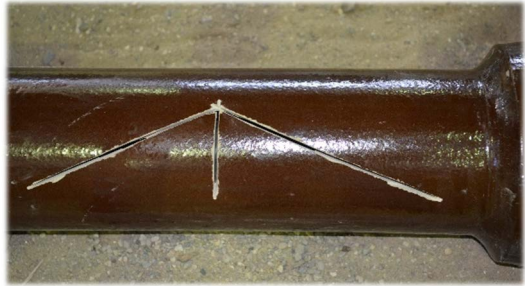
| Schadensbilder für Kurzliner (untere Leitung, Testaufbau I) | |
|---|---|
| <b>1. Rissbildung</b> <ul style="list-style-type: none"> <li>• Ausdehnung 45 x 10 cm</li> <li>• Rissbreite ca. 4 mm</li> </ul> | |

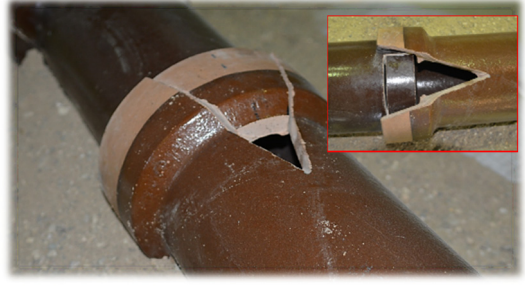
| Schadensbilder für Kurzliner (untere Leitung, Testaufbau I) | |
|---|---|
| <b>2. Scherbe (Rohrbruch / Einsturz)</b> <ul style="list-style-type: none"> <li>• Ausdehnung: 25 cm in Längsrichtung</li> <li>• Spitzendstück wird eingelegt (s. Detailbild)</li> </ul> | |

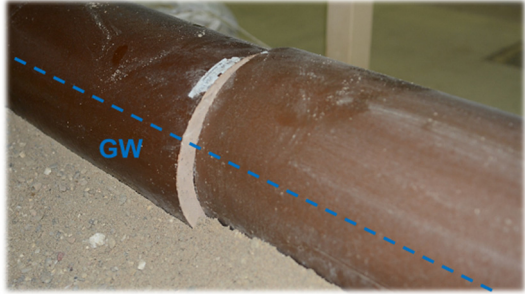
| Schadensbilder für Kurzliner (untere Leitung, Testaufbau I) | |
|---|---|
| <b>3. Querversatz (radial verschobene Rohrverbindung)</b> <ul style="list-style-type: none"> <li>• Ausdehnung: <math>\geq 20</math> mm</li> <li>• Sanierung unter GW-Zufluss bei ca. 50 % der Rohrhöhe</li> </ul> | |

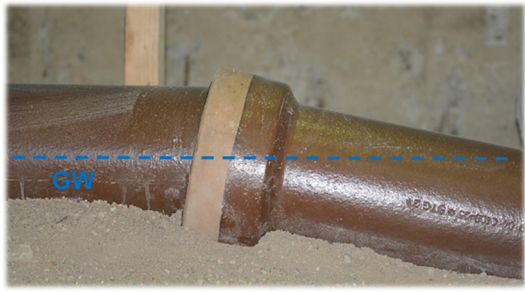
| Schadensbilder für Kurzliner (untere Leitung, Testaufbau I) | |
|---|---|
| <b>4. Abwinkelung (verschobene Rohrverbindung im Winkel)</b> <ul style="list-style-type: none"> <li>• Ausdehnung: <math>\geq 9^\circ</math></li> <li>• Sanierung unter GW-Zufluss bei ca. 50 % der Rohrhöhe</li> </ul> | |

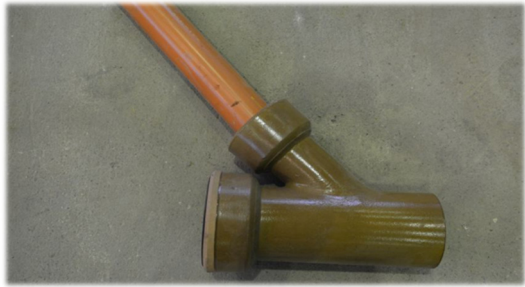
| <b>Schadensbilder für Kurzliner (obere Leitung, Testaufbau II)</b> | |
|---|---|
| <b>5. Schadhafter Werkstoffwechsel</b> <ul style="list-style-type: none"> <li>Formstück Steinzeug DN 150 mit Abzweig DN 100 → PVC DN 100</li> <li>Formstück ist zur Waagerechten um 15° nach oben geführt</li> <li>Zusätzlicher Zugang durch PVC-Leitungen DN 100, die mit Bögen &lt; 45° zur Oberfläche führt</li> </ul> | |

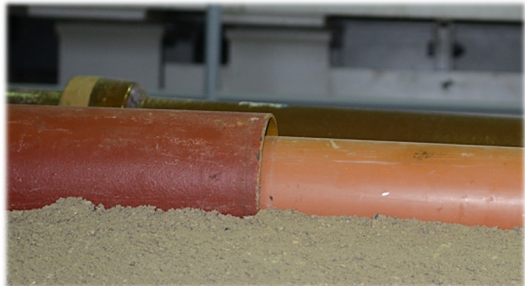
| <b>Schadensbilder für Kurzliner (obere Leitung, Testaufbau II)</b> | |
|---|---|
| <b>6. Schadhafter Nennweiten-, Werkstoffwechsel</b> <ul style="list-style-type: none"> <li>Guss DN 150 → PVC DN 125</li> <li>Sohlgleicher Einbau</li> </ul> | |

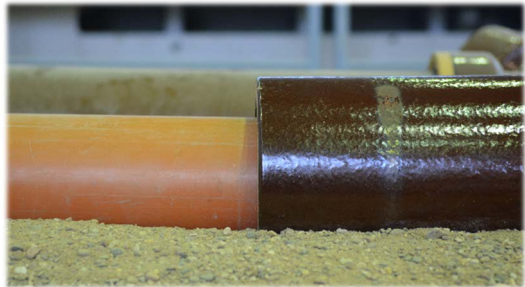
| <b>Schadensbilder für Kurzliner (obere Leitung, Testaufbau II)</b> | |
|---|---|
| <b>7. Schadhafter Nennweiten-, Werkstoffwechsel</b> <ul style="list-style-type: none"> <li>Steinzeug DN 150 → PVC DN 125</li> <li>Sohlgleicher Einbau</li> </ul> | |

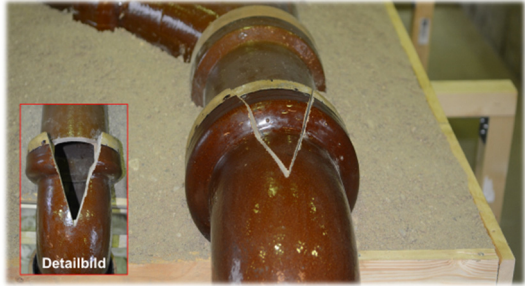
| <b>Schadensbilder für Kurzliner (obere Leitung, Testaufbau II)</b> | |
|---|---|
| <b>8. Scherbe (Rohrbruch / Einsturz) im 45°-Bogen</b> <ul style="list-style-type: none"> <li>Spitzendstück wird nicht eingelegt (s. Detailbild)</li> </ul> | |

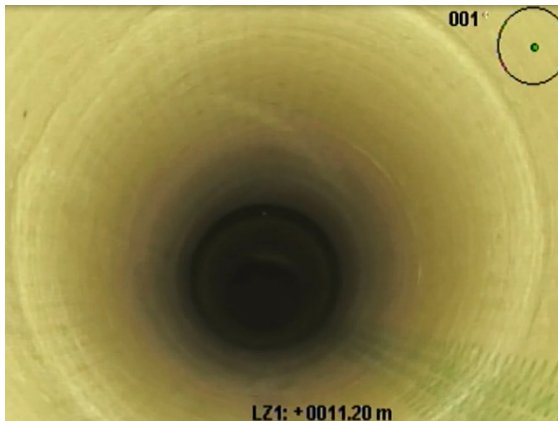
**Bild 15** Dicht saniertes Schadensbild  
(keine Auffälligkeiten)

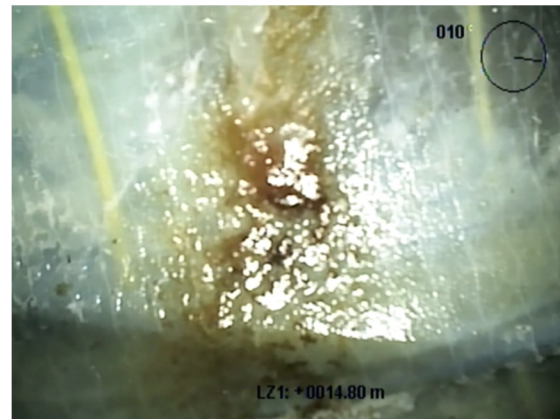
**Bild 16** Feuchtigkeit und Verfärbung

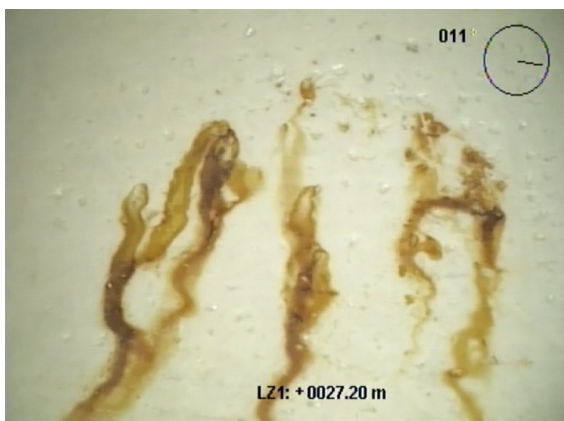
**Bild 17** Verfärbung

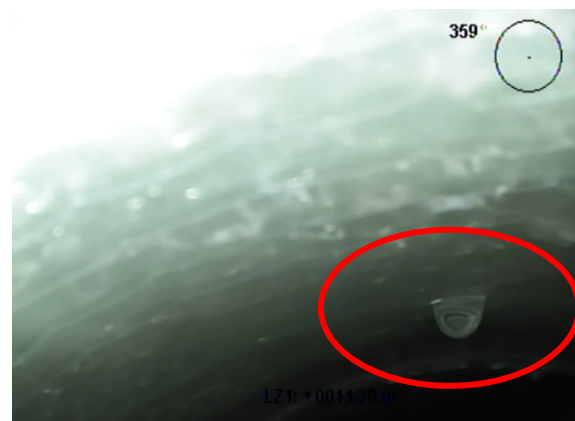
**Bild 18** Tropfen

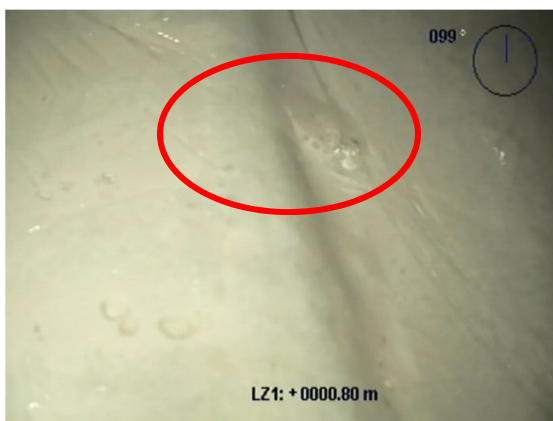
**Bild 19** Fließen

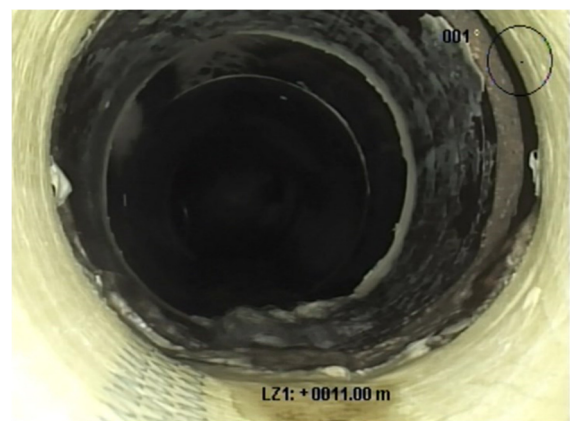
**Bild 20** Wasserschwall

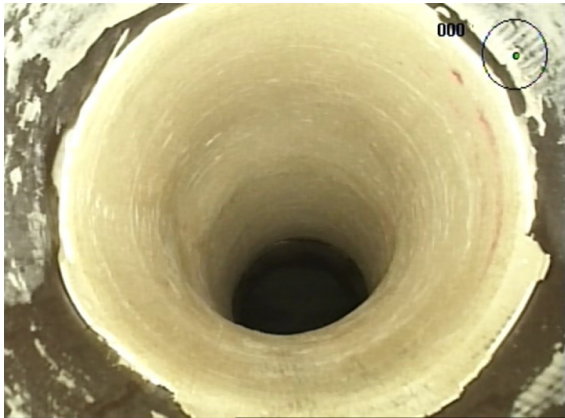
Bild 21 Dicht saniertes Schadensbild  
(keine Auffälligkeiten)

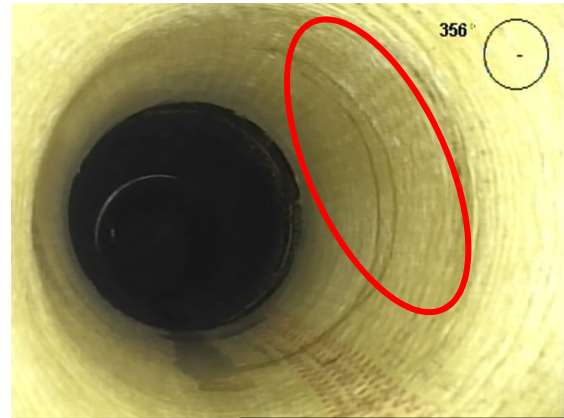
Bild 22 Feuchtigkeit ohne Infiltration

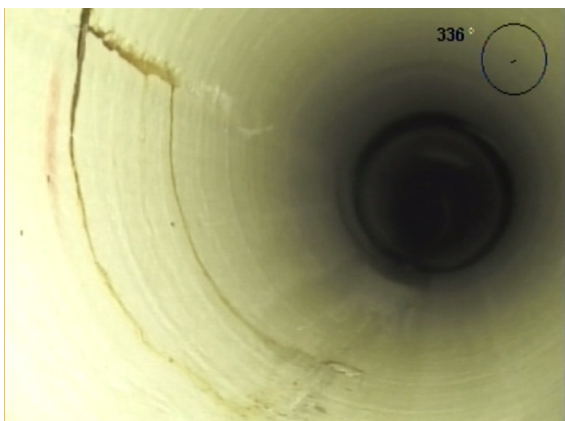
Bild 23 Verfärbung, Beispiel 1

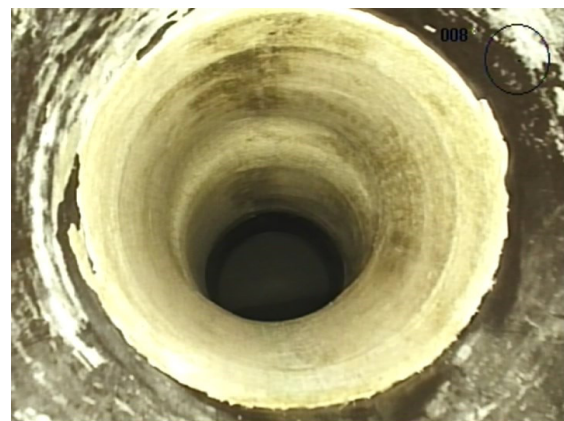
Bild 24 Verfärbung, Beispiel 2

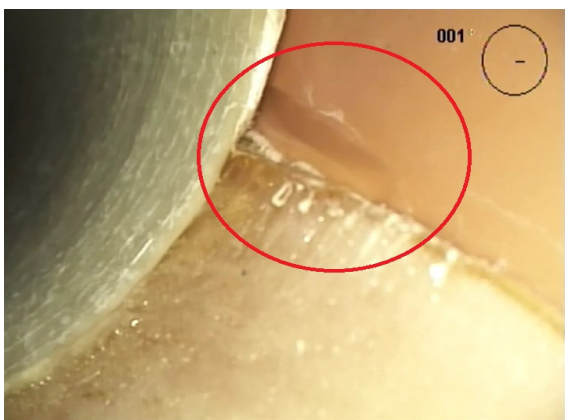
Bild 25 Fließen

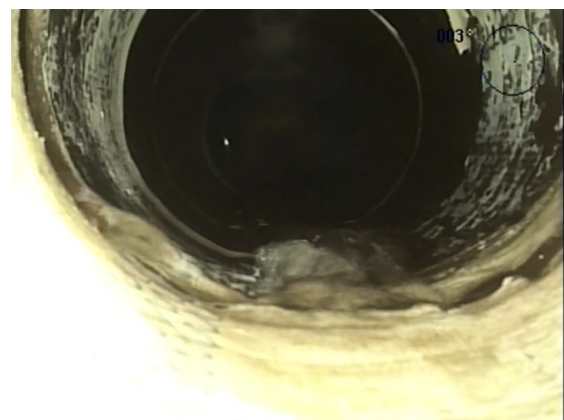
Bild 26 Wasserschwall

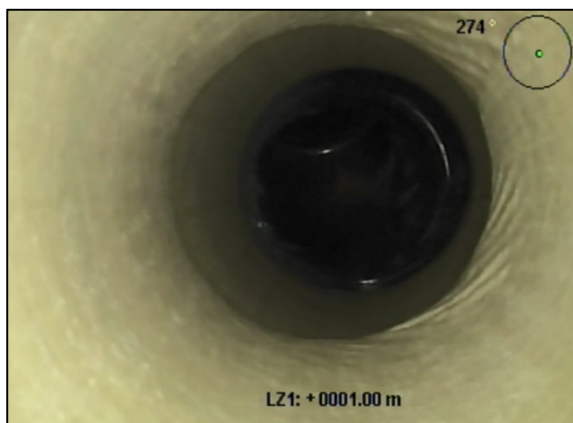
*Bild 27 Ohne Auffälligkeit, Beispiel 1*

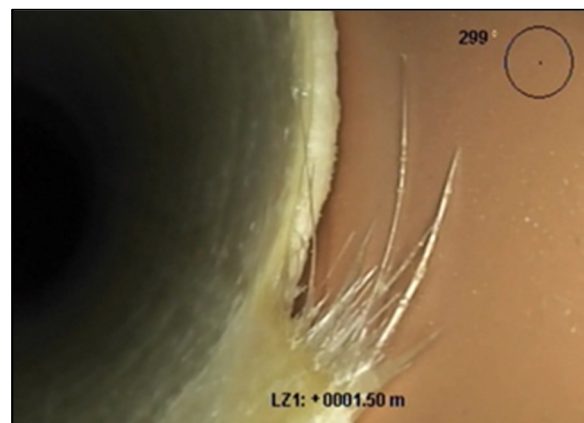
*Bild 28 Freiliegende Fasern*

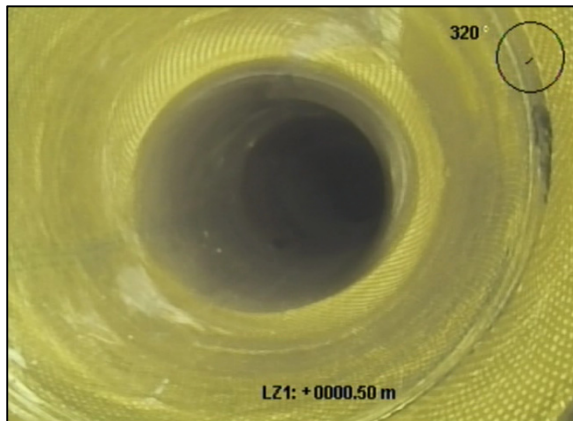
*Bild 29 Ohne Auffälligkeit, Beispiel 2*

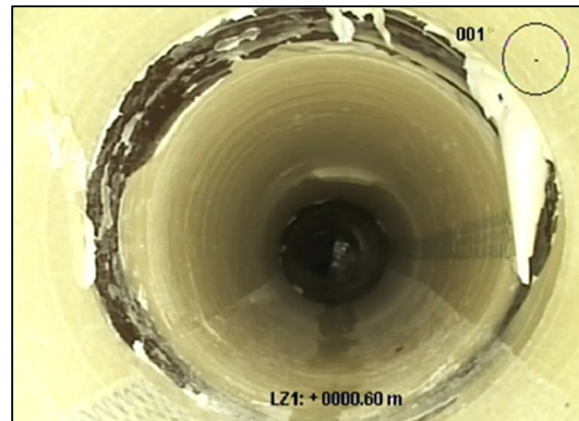
*Bild 30 Materialreste (Harz)*

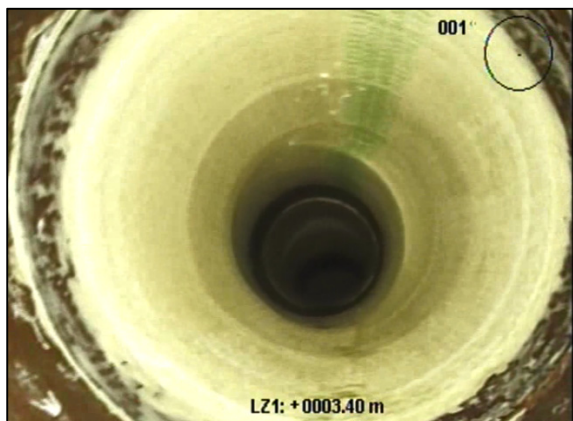
*Bild 31 Ohne Auffälligkeit (Standard)*

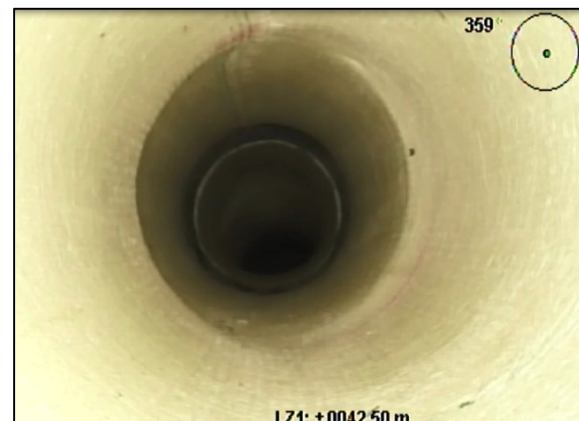
*Bild 32 Ohne Auffälligkeit (Maximum)*

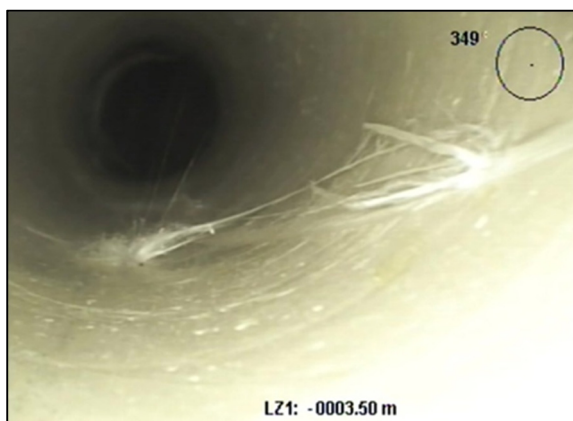
*Bild 33 Freiliegende Fasern (Standard)*

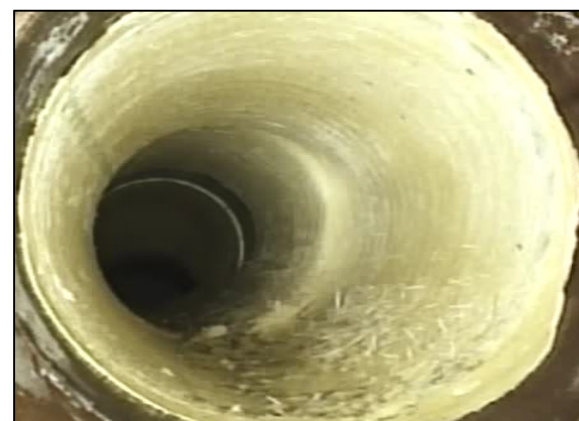
*Bild 34 Freiliegende Fasern (Maximum)*
