# IKT-Warentest „Schachtsanierung“

Vergleichende Produkt- und Verfahrensbewertung von Auskleidungs- und Beschichtungssystemen zur Sanierung von Abwasserschächten

- Auszug aus dem Forschungsbericht -

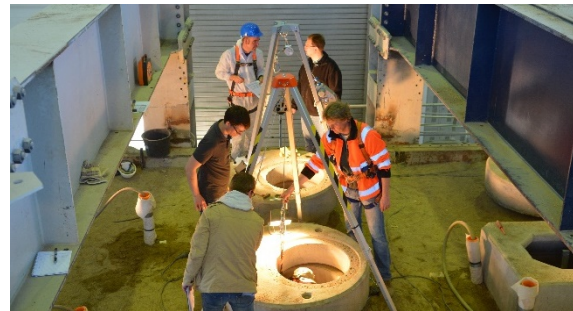
**Bild 2** *Projektbegleitung durch den Lenkungskreis in regelmäßigen Sitzungen (links) und Inspektion der Gewerke im Versuchsstand (rechts).*

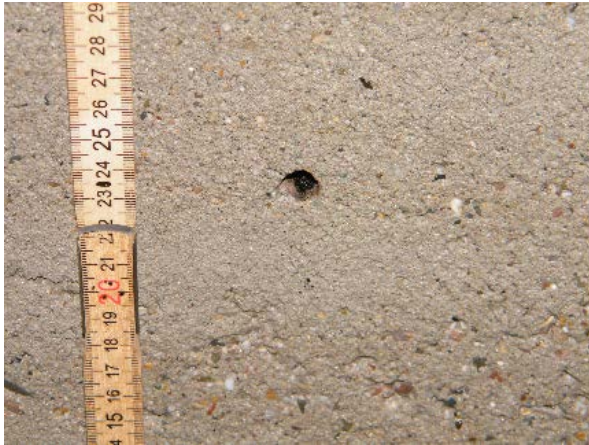
A: Einzelschaden

*Bild 4: Schadensbilder im IKT-Warentest „Schachtsanierung“*

Die beteiligten Netzbetreiber legten folgende Schadensbilder fest (vgl. Bild 4 A-D):

- **8x „Einzelschaden“:** Punktuelle Schadstelle als Bohrloch mit 10 mm Durchmesser.
- **4x „Flächiger Schaden“:** 9 Bohrlöcher mit 5 mm Durchmesser auf einer Fläche von 20 cm x 20 cm mit Simulation von punktuellen Mängeln bei der Untergrundvorbereitung (Trennmittel).
- **5x „Undichte Ringfuge“:** Ringfuge mit jeweils 4 Bohrlöchern von 6 mm Durchmesser.

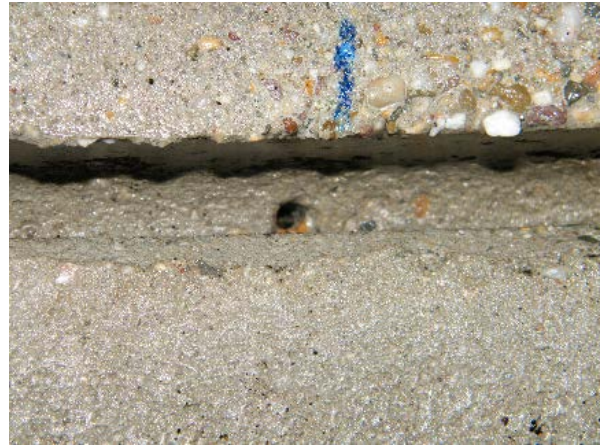
B: Undichte Ringfuge

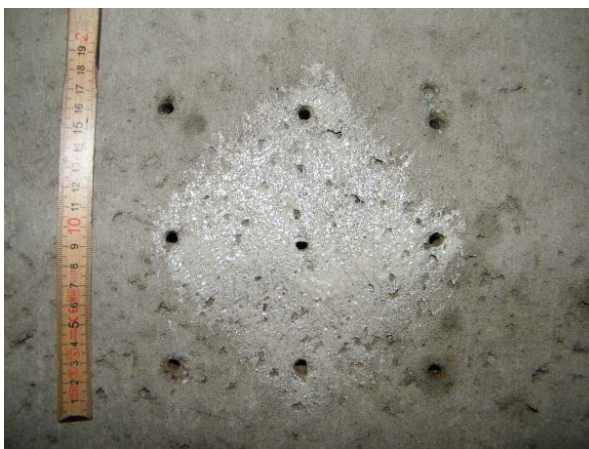
C: 3x Flächiger Schaden mit kleiner Trenn-  
mittelfläche (10 x 10 cm)

Bei dem Kritikpunkt „**Übermäßige Verformung**“ wird die Blasengröße bewertet. Der Grenzwert von  $100 \text{ cm}^2$  entspricht dem kleineren „Flächigen Schaden“ (vgl. Bild 4), der eine Fläche von  $10 \text{ cm} \times 10 \text{ cm}$  aufweist.

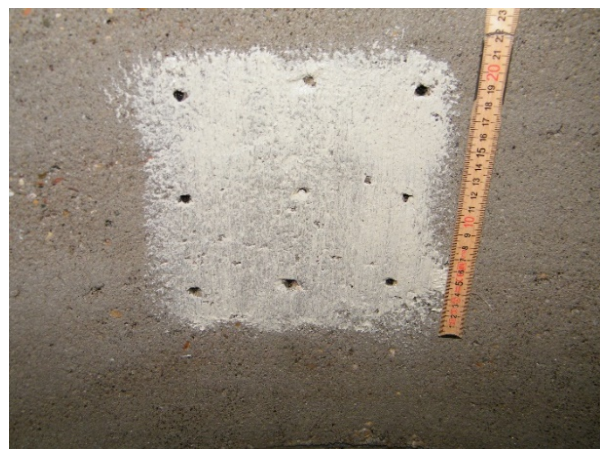
D: 1x Flächiger Schaden mit großer Trenn-  
mittelfläche (20 x 20 cm)
