**Praxisratgeber  
Thermografie für  
Photovoltaik-Anlagen.**

# Einleitung.

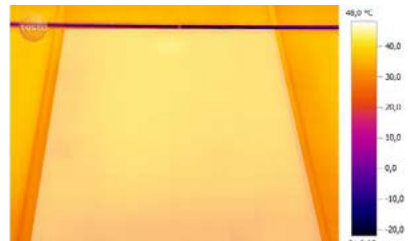
Abb. 4: Modul im Leerlauf.

Es kommt nicht selten vor, dass  
Module im Leerlauf sind. Ursache  
hierfür können falsch angeschlossene  
Module oder durchgescheuerte bzw.  
durchgebissene Kabel sein. Dies macht  
sich durch ein gleichmäßig wärmeres  
Infrarotbild im Vergleich zu den anderen  
Modulen im Infrarotbild bemerkbar.

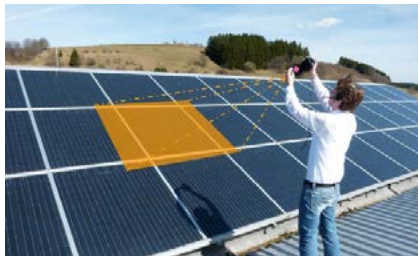
Abb. 12: Korrekte Ausrichtung zur Messung eines Moduls.

**Korrekte Ausrichtung.** Bei der thermografischen Messung ist die Ausrichtung der Kamera zum PV-Modul entscheidend. Abgestrahlte Energie ist richtungsabhängig, d. h. bei der IR-Temperaturmessung sollte die Ausrichtung der Kamera zur Moduloberfläche  $60 - 90^\circ \text{C}$  betragen. Das PV-Modul sollte möglichst senkrecht zur Einstrahlrichtung der Sonne ausgerichtet werden.

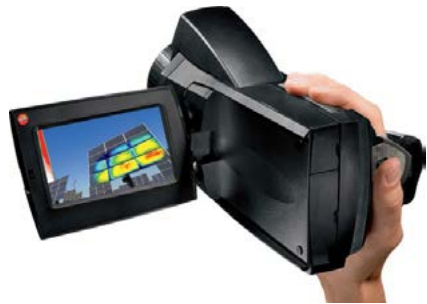
Abb. 18: testo 885 mit Drehdisplay für Überkopfaufnahmen.

**Kamerafunktionen.** Ein Drehdisplay hilft bei der korrekten Ausrichtung der Wärmebildkamera (siehe Tipps und Tricks), um Messfehler zu vermeiden. Damit sind Überkopfaufnahmen möglich. Auch Messungen an der Rückseite von Modulen werden dadurch erleichtert. Die Wärmebildkamera kann in die gewünschte Position gedreht werden, ohne dass sich jemand auf den Boden legen muss.

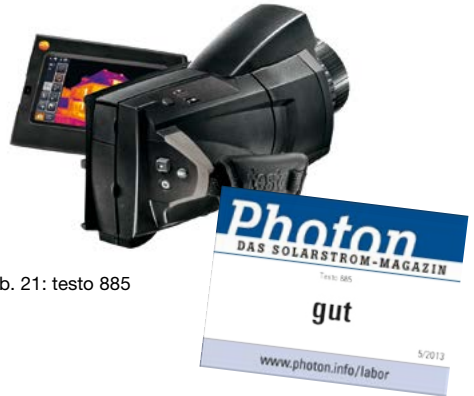
Abb. 21: testo 885

- Infrarotauflösung 320 x 240 Pixel
- Mit SuperResolution auf 640 x 480 Pixel (optional)
- Thermische Auflösung 0,03 °C
- Flexibilität durch Drehgriff und Dreh- und Schwenkdisplay
- Wechselbare Objektive (optional)

- Solarmodus
- Sequenzspeicherung und vollradiometrische Videomessung (optional)
